Lapinjärven taajamatien parantaminen

Seurannan yhteenveto

Lapinjärven taajamatien parantaminen. Yhteenveto. Tiivistelmä

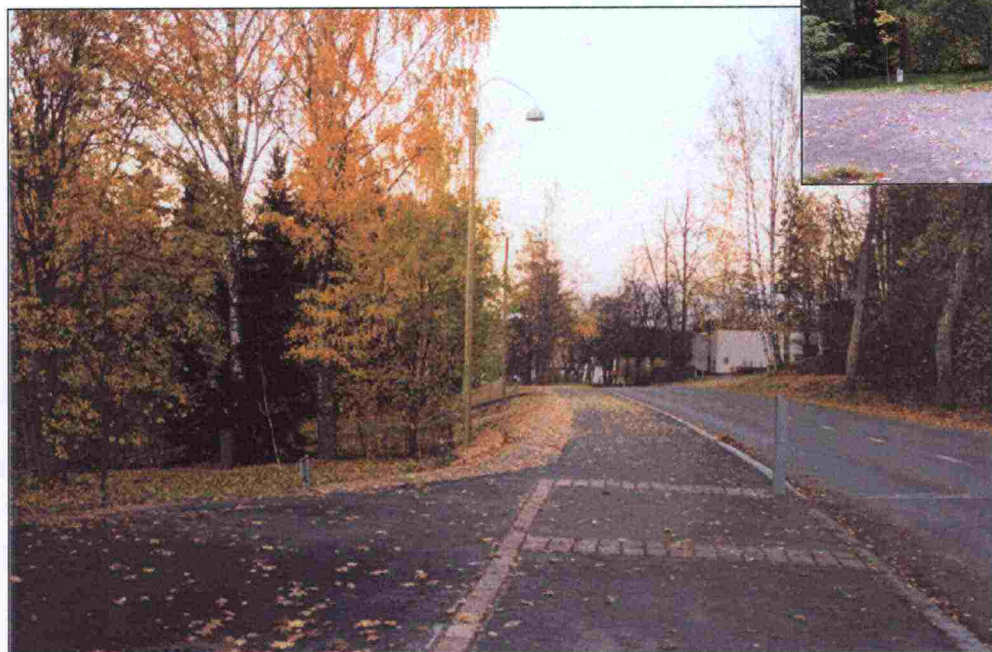
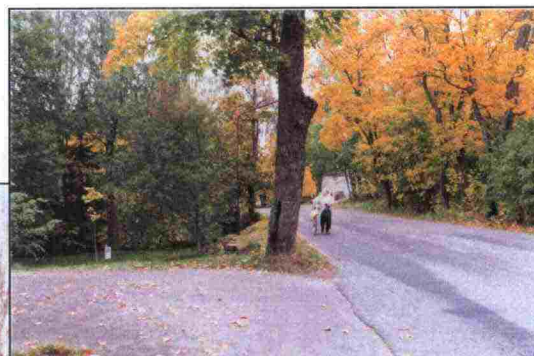
Kuva 3/33. Valokuvat 40 ennen ja jälkeen. Hallintoaukiolta pohjoiseen tietila on leventynyt huomattavasti.

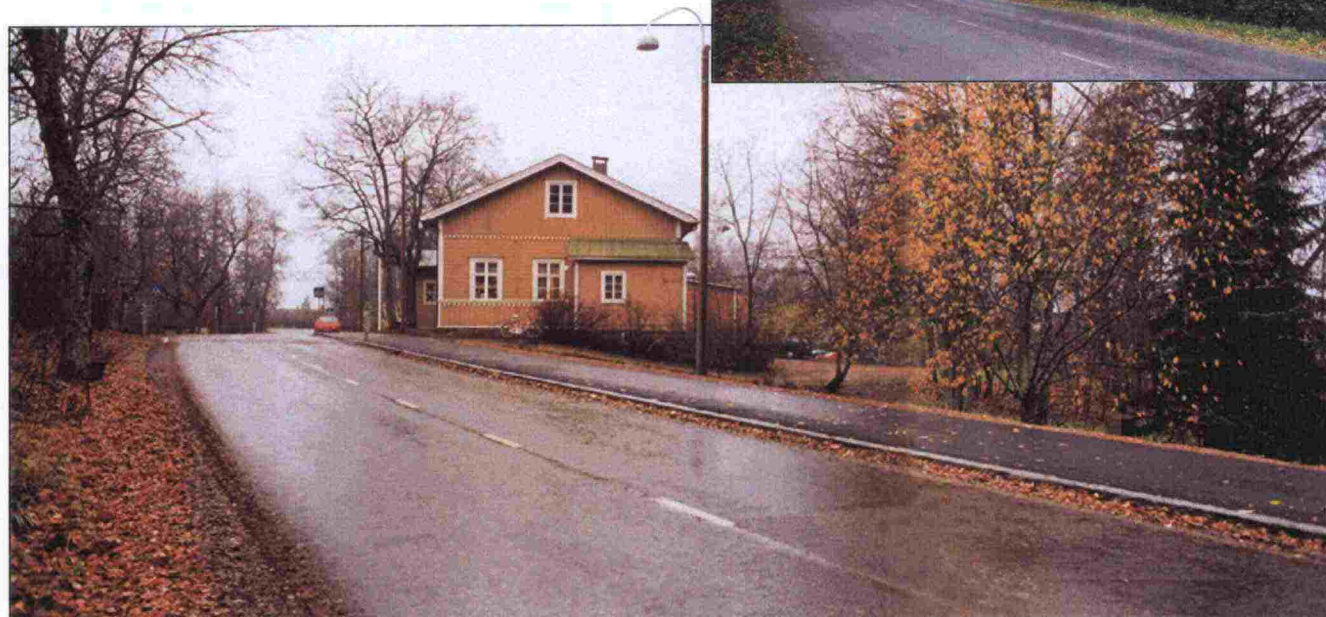
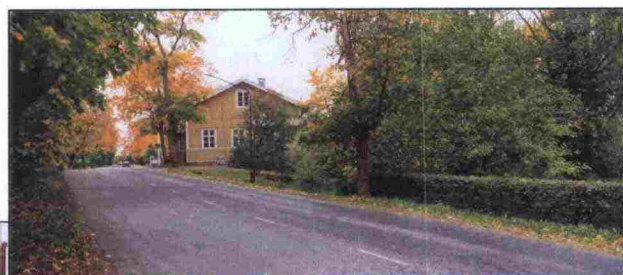
Kuva 3/34. Valokuvat 43P ennen ja jälkeen. Vanha kunnantalo on nyt selvemmin näkymäpäättteenä lähestyttäessä hallintoaukiota pohjoisesta.

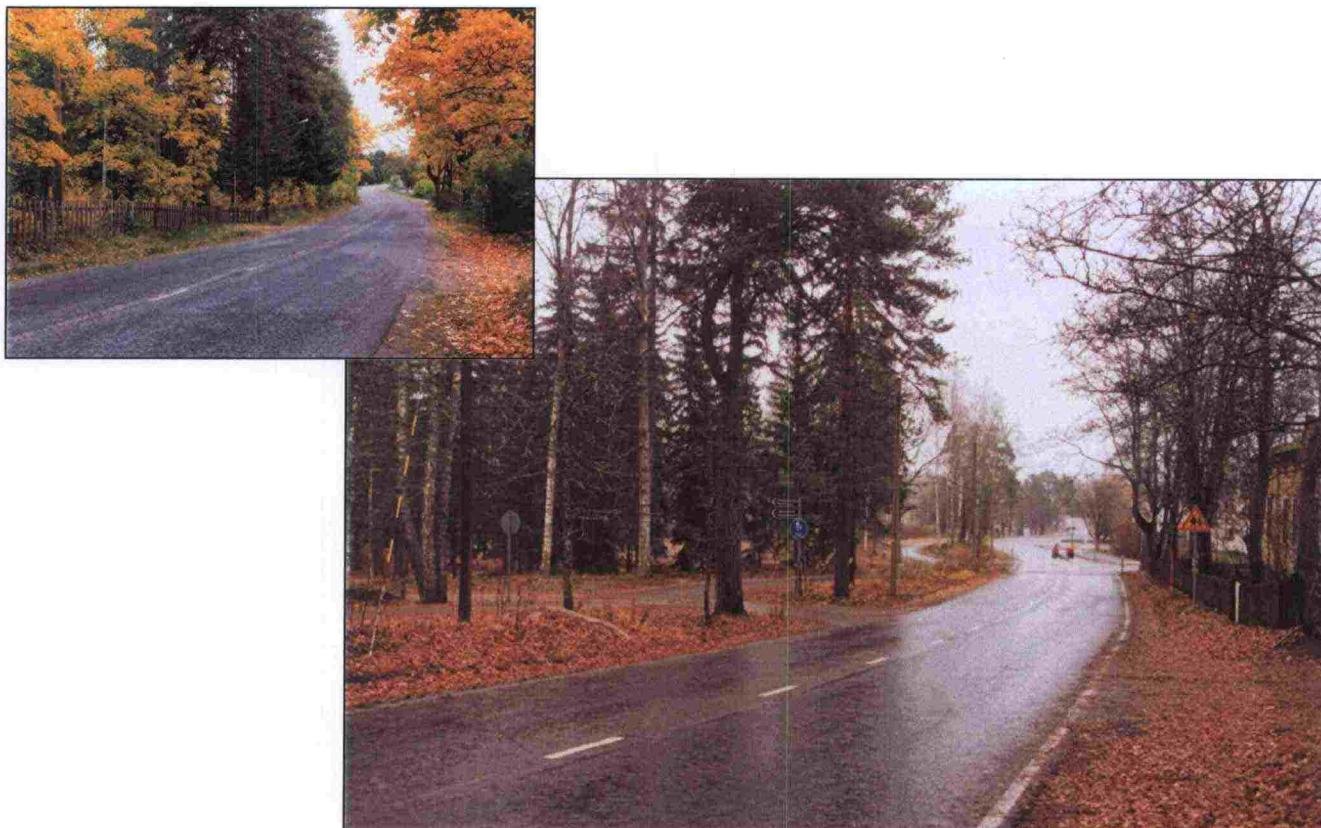
Kuva 3/35. Valokuvat 44 ennen ja jälkeen. Pappilan kohdalla taajamatietä rajanneet puuaidat ovat valittavasti kadonneet.

Välikaistalla säästetyt puut pitävät tietilan kohtuullisen levyisenä huolimatta uudesta aukosta puustossa. Pappilan kohdalla taajamatietä rajanneet puuaidat ovat valitettavasti kadonneet.

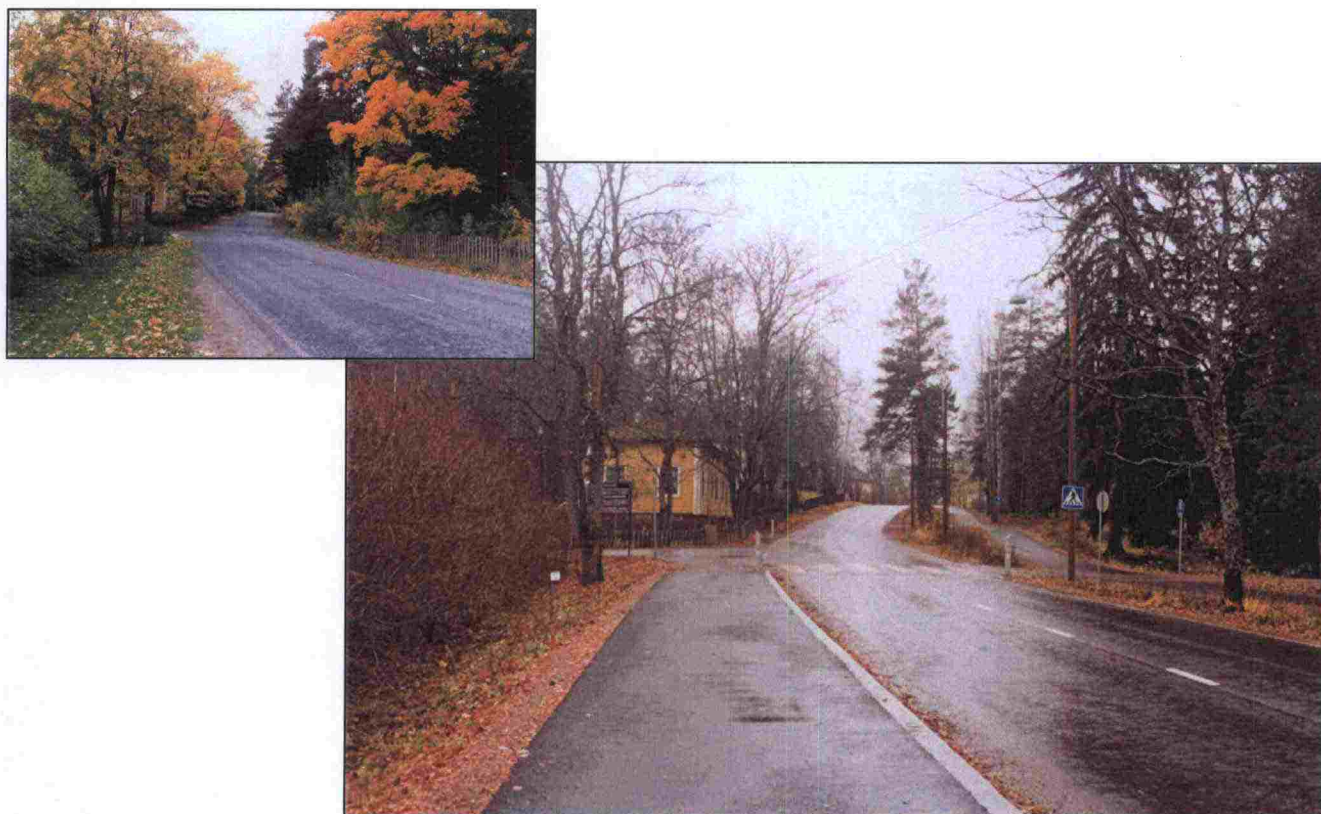
Kuva 3/36. Valokuvat 46 ennen ja jälkeen. Terveyskeskuksen edestä Koulutielle. Välikaistalla säästetyt puut pitävät tietilan kohtuullisen levyisenä huolimatta uudesta aukosta puustossa.

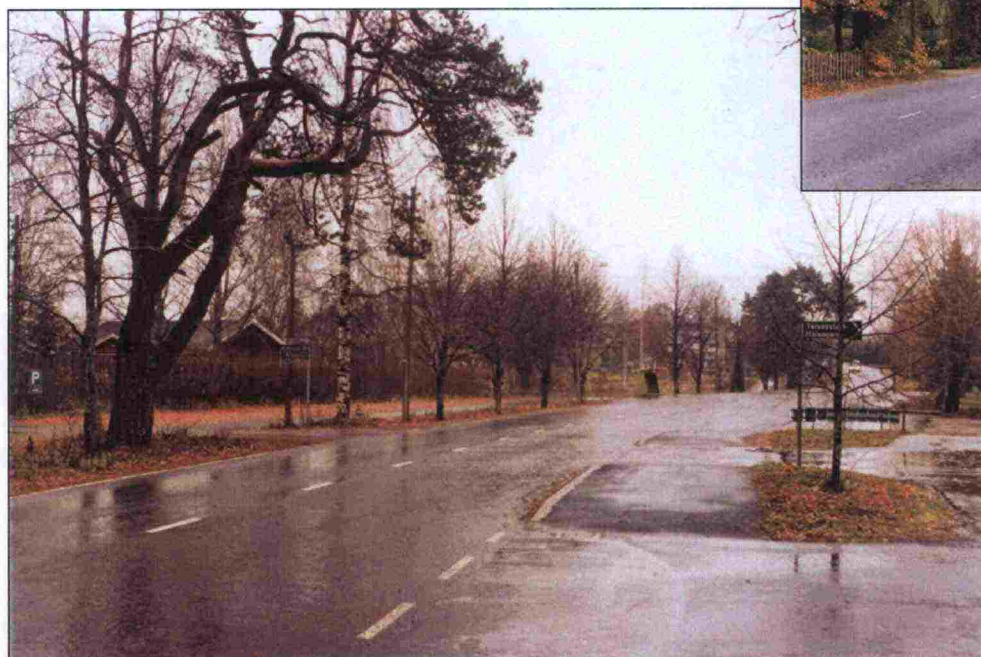
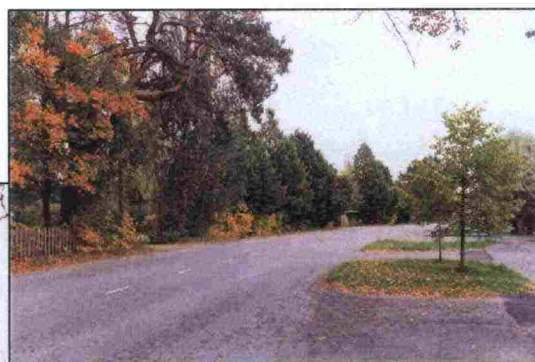
Kuva 3/37. Valokuvat 47 ennen ja jälkeen. Maga-männyt ovat nyt selvemmin näkyvissä kasvillisuuden harventamisen myötä.

Puuston joukossa olevat ns. Maga-männyt monimuotoisine oksistoineen ovat saaneet lisää näkyvyyttä muun kasvillisuuden harventamisen myötä. Ennen päättymistään kevytliikenteen väylä kulkee luontevasti peltoalueen reunalla, mistä avautuu avara näkymä järvelle.

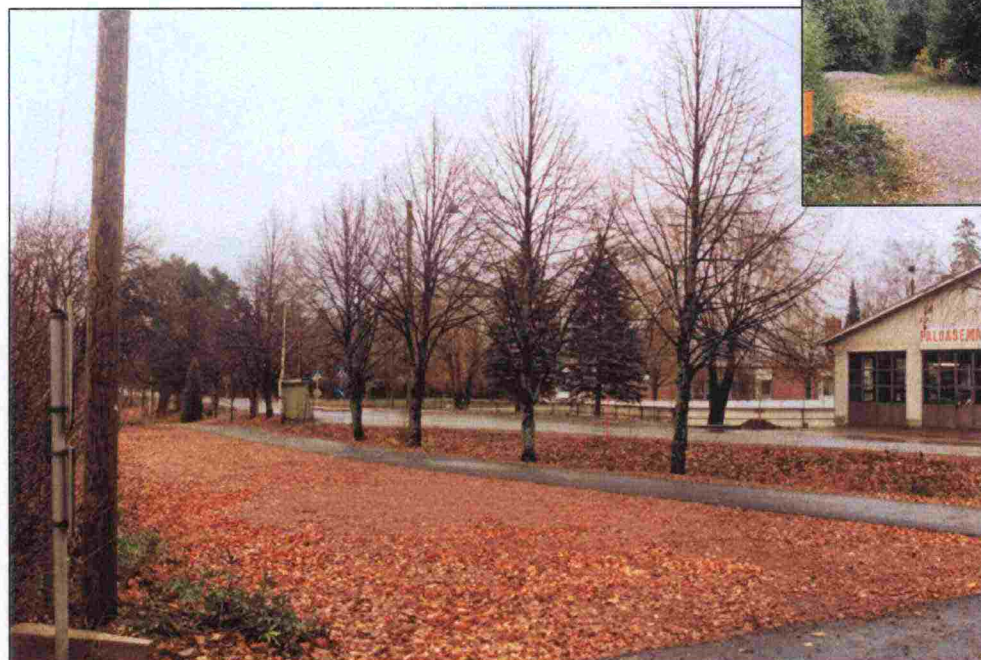
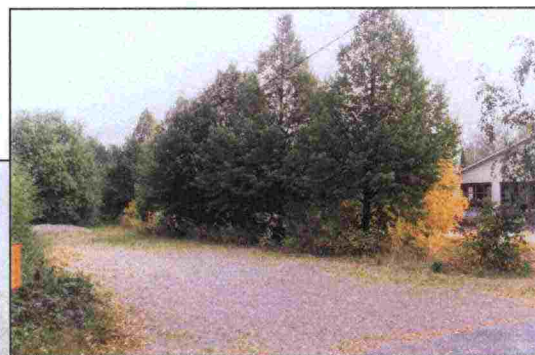
Kuva 3/38. Valokuvat 48 ennen ja jälkeen. Paloasemaa vastapäätä uusi väylä sivuaa uimarannan tien pysäköintikaistalettä.

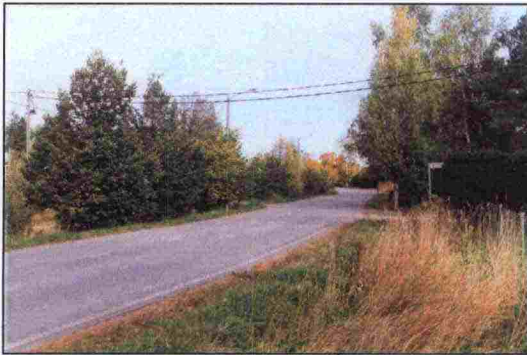
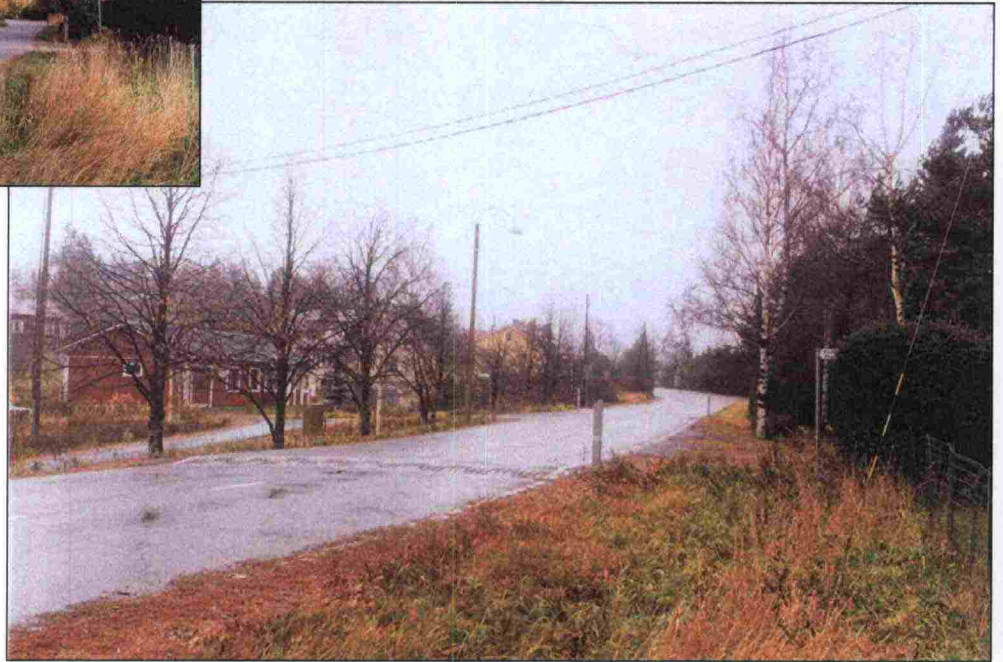
Kuva 3/39. Valokuvat 50 ennen ja jälkeen. Taajamatien muutosalue päättyy Järvitien liittymän korotusalueeseen, jonka jälkeen Lapinjärventie nousee kiertämään Kvarnbackenia kohden Vasarankylää.

Jakson päättävä Järvitien liittymäalueen korottaminen ilmoittaa taajamakeskustan päättymisestä, minkä jälkeen Lapinjärventie johtaa Vasarakylään.

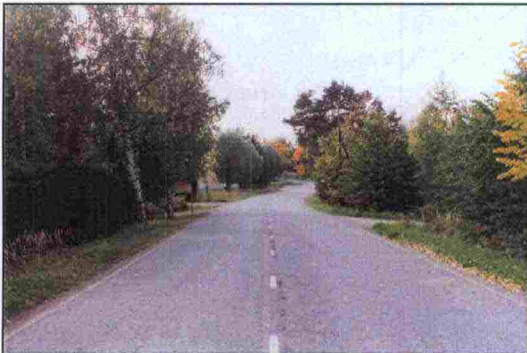
Kuva 3/40. Valokuvat 51 ennen ja jälkeen. Järvitien liittymäalue Vasarankylän suunnasta nähtynä. Koulun kohdalla oleva saareke näkyy tien keskellä.

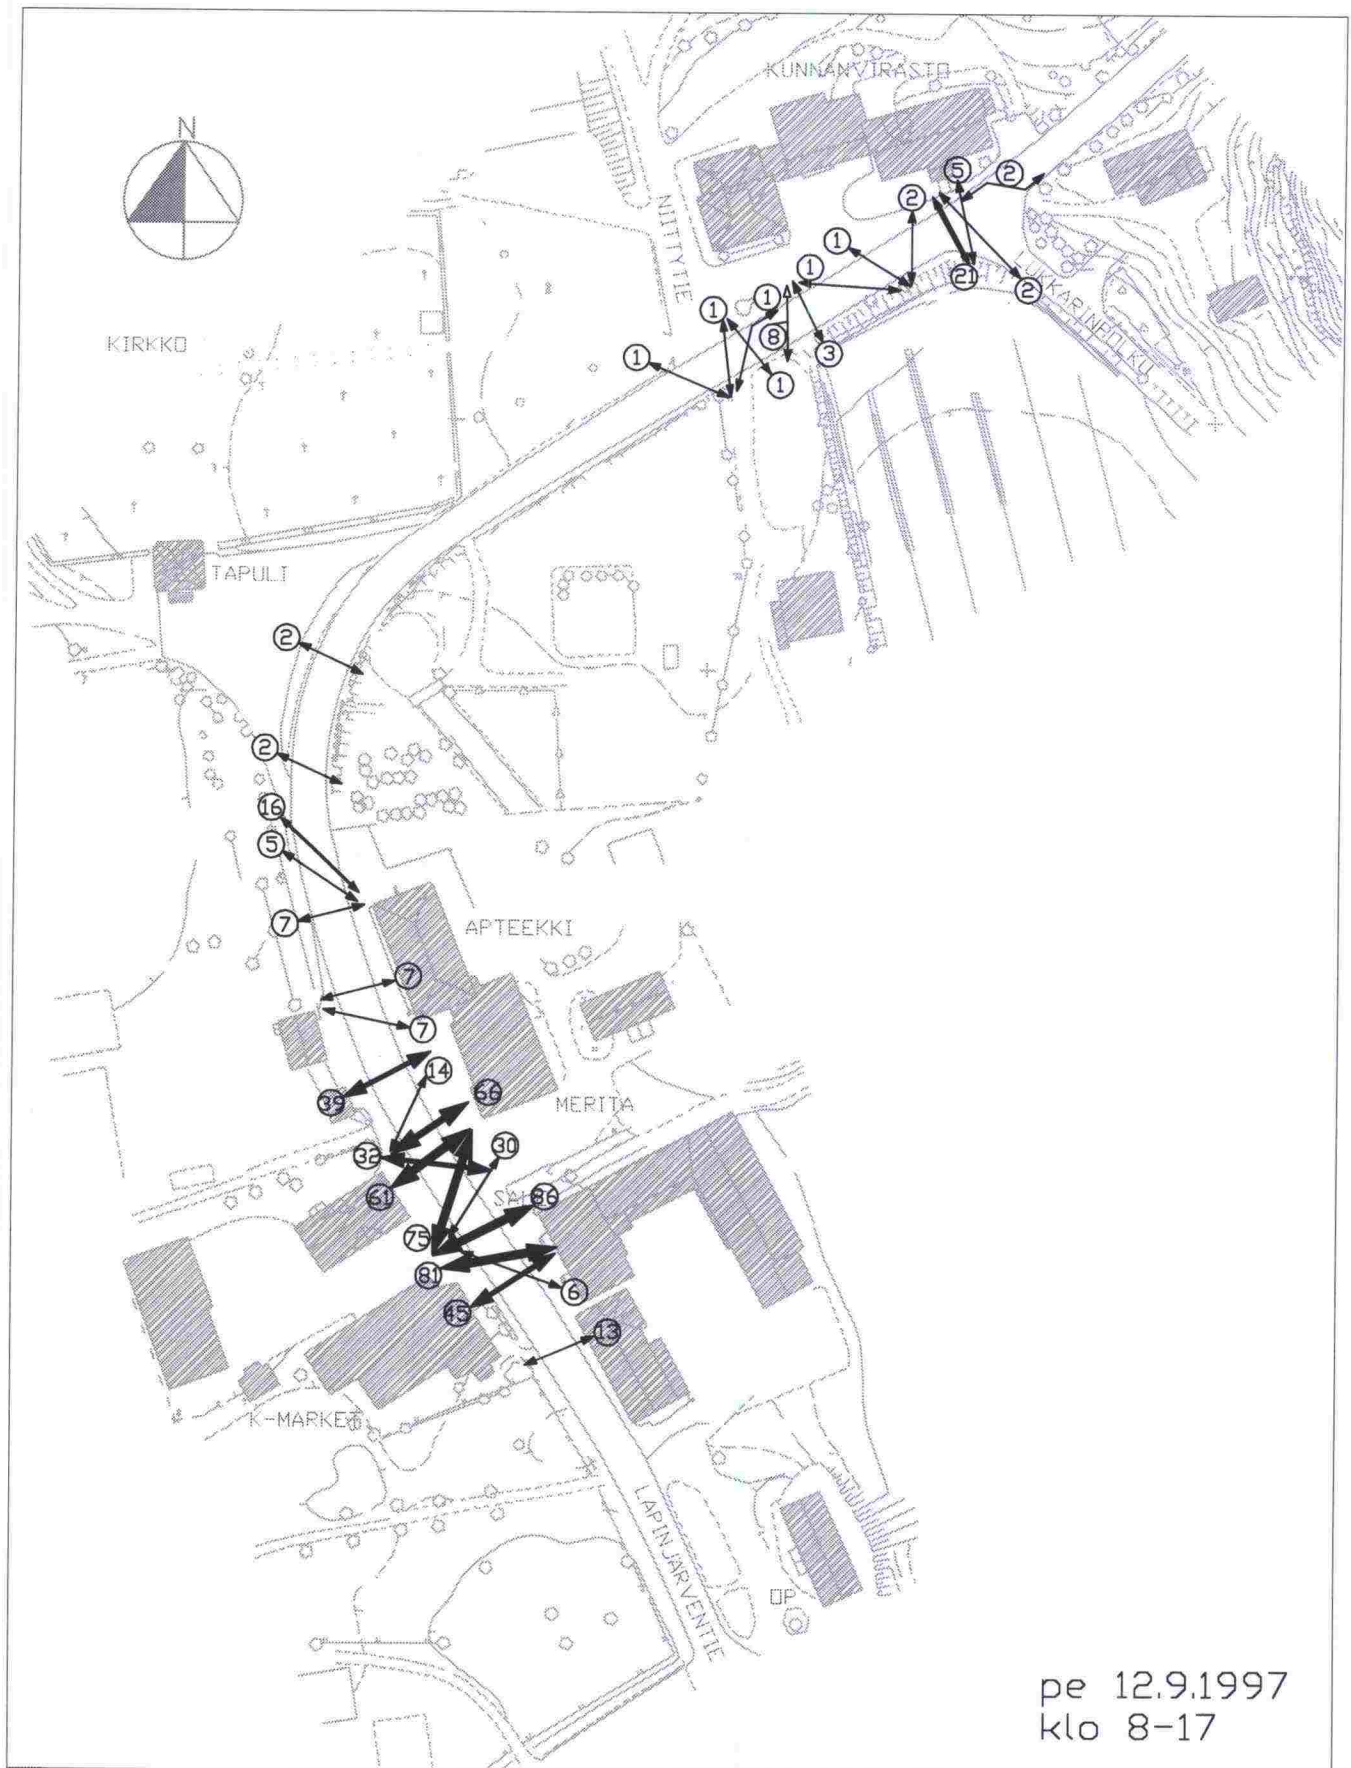
Kuva 5/2. Kevyen liikenteen käyttämät Lapinjärventien ylityskohdat ennen-tilanteessa.

Kauppa-aukion kohdalla Lapinjärventie ylitettiin ennen saneerausta Meritan ja Salen välisellä osuudella hyvin useasta kohtaa. Mitään selkeää, yhtä ylitypaikkaa ei käytetty.

Kirkon mutkan lähellä Lapinjärventie ylitettiin ennen saneerausta eniten viistosti apteekkia kohden. Saneerauksen jälkeen apteekin kohdan suojatietä käytettiin varsin hyvin, mutta tie ylitettiin edelleenkin myös viistosti apteekin kulmalta kirkon pysäköintipaikkaa kohden.

Kunnantalon kohdalla Lapinjärventie ylitettiin ennen tien saneerausta eniten vanhan kunnantalon ja Lukkarinpolun kohdilla. Ylityskohtia oli useassa kohdin Niittytien ja Lukkarinpolun välisellä osuudella. Saneerauksen jälkeen Lukkarinpolun kohdan suojatietä käytettiin melko hyvin, mutta Lapinjärventie ylitettiin lähes yhtä monta kertaa suojateiden ulkopuolelta. Koululaisten syysloman vaikutus näkyy eniten tässä kuvauspaikassa.

Kevytliikenteen ylitysreitit ja määrät ennen- ja jälkeenseurannassa on esitetty kuvissa 5/2-3.

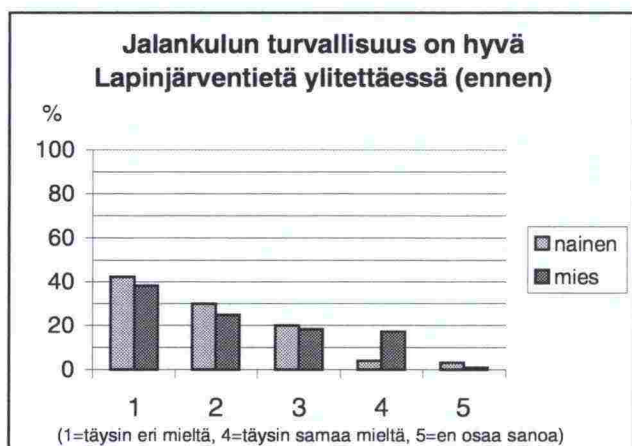
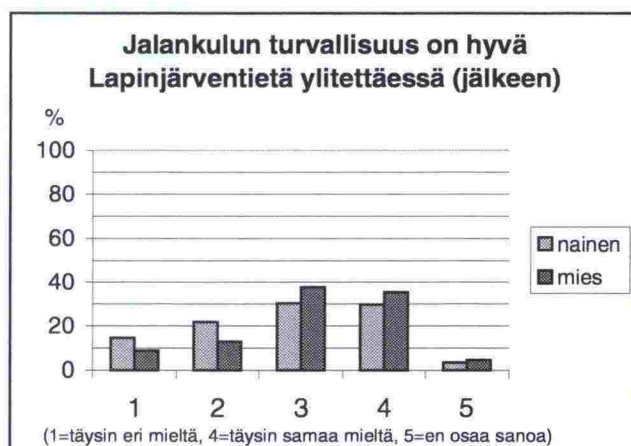
Kuva 9/2. Jalankulkua koskevia mielipiteitä.

Jalankulun turvallisuuden asukkaat kokivat selvästi parantuneen ennen kaikkea Lapinjärventien suunnassa kulkiessa. Lapinjärventien ylittäminenkin koettiin turvallisemmaksi kuin aikaisemmin ja jalankululle varattua aluetta pidettiin huomattavasti riittävämpänä kuin ennen. Naiset sekä ikäluokista vanhemmat antoivat jälkeenkyselyssä jonkin verran parempia arvosanoja kuin miehet jalankulkua koskeviin väittämiin (kuva 9/2).

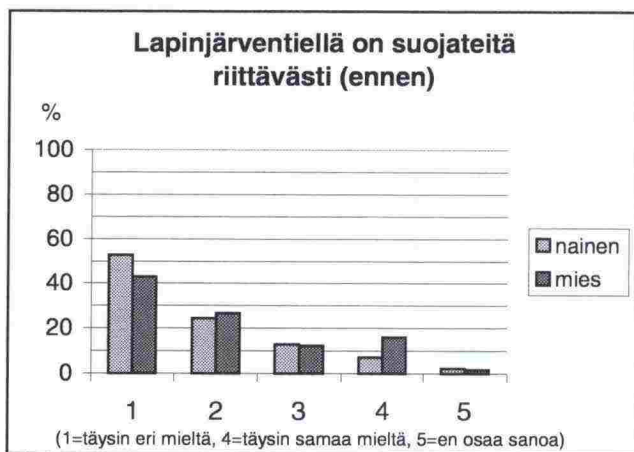
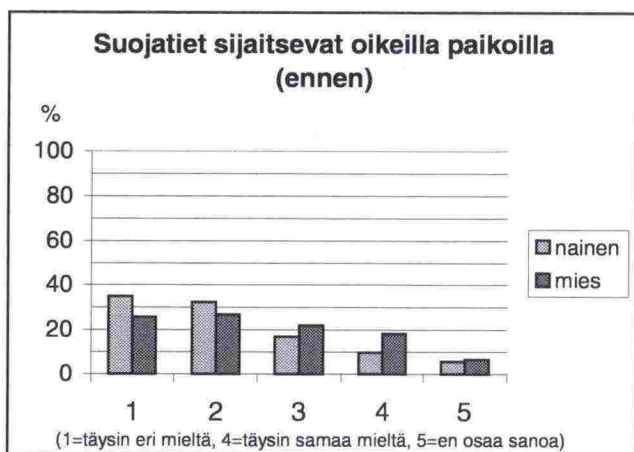
Kuva 9/3. Suojateitä koskevia mielipiteitä.

Suojateitä koettiin tien saneerauksen jälkeen olevan riittävästi, mutta niiden sijaintiin ei oltu niin tyytyväisiä, tyytyväisempiä kuitenkin kuin ennenkyselyssä (kuva 9/3).

- 8 Suojatiet väärissä paikoissa
- 4 Ei käytetä suojateitä
- 2 Suojatiet selkeämmin näkyviin
